SERVIZIO PROTEZIONE CIVILE

Centro Funzionale Decentrato

Rapporto d'evento 31 agosto - 6 settembre 2014

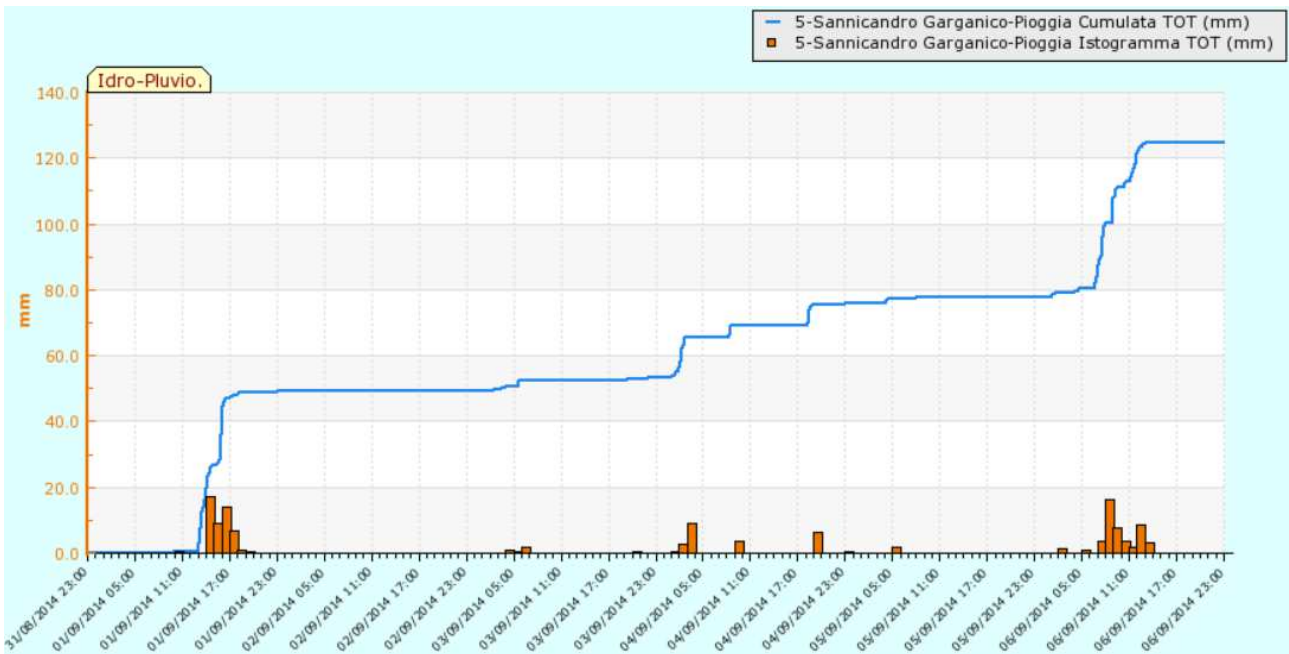
Sannicandro Garganico – 124.8mm

Fig. 3 Pluviogrammi registrati durante l'evento

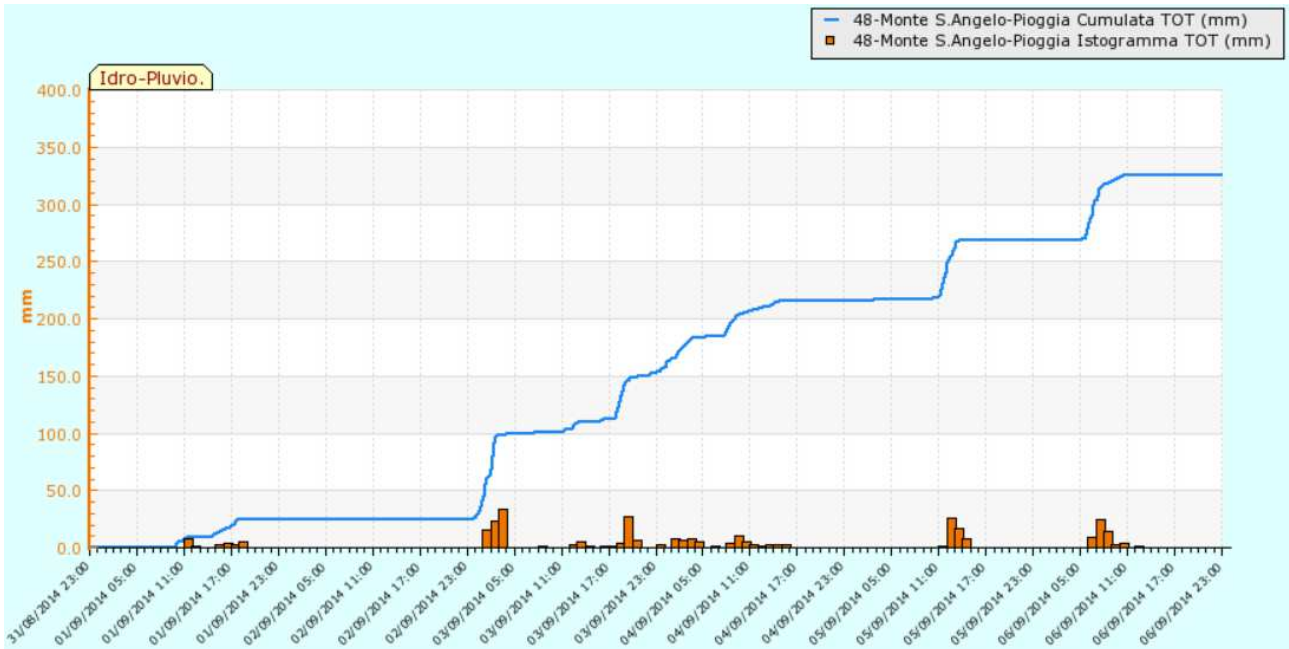
Monte S. Angelo – 325.2mm

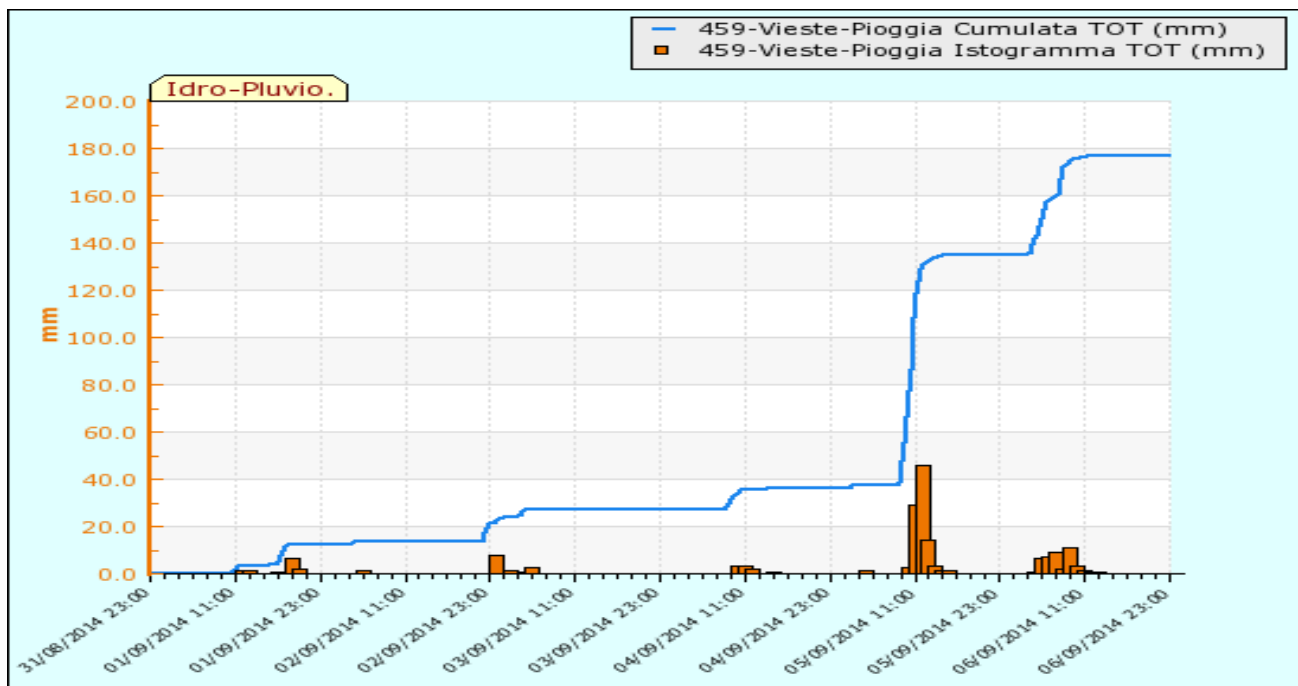
Vieste – 176.6mm

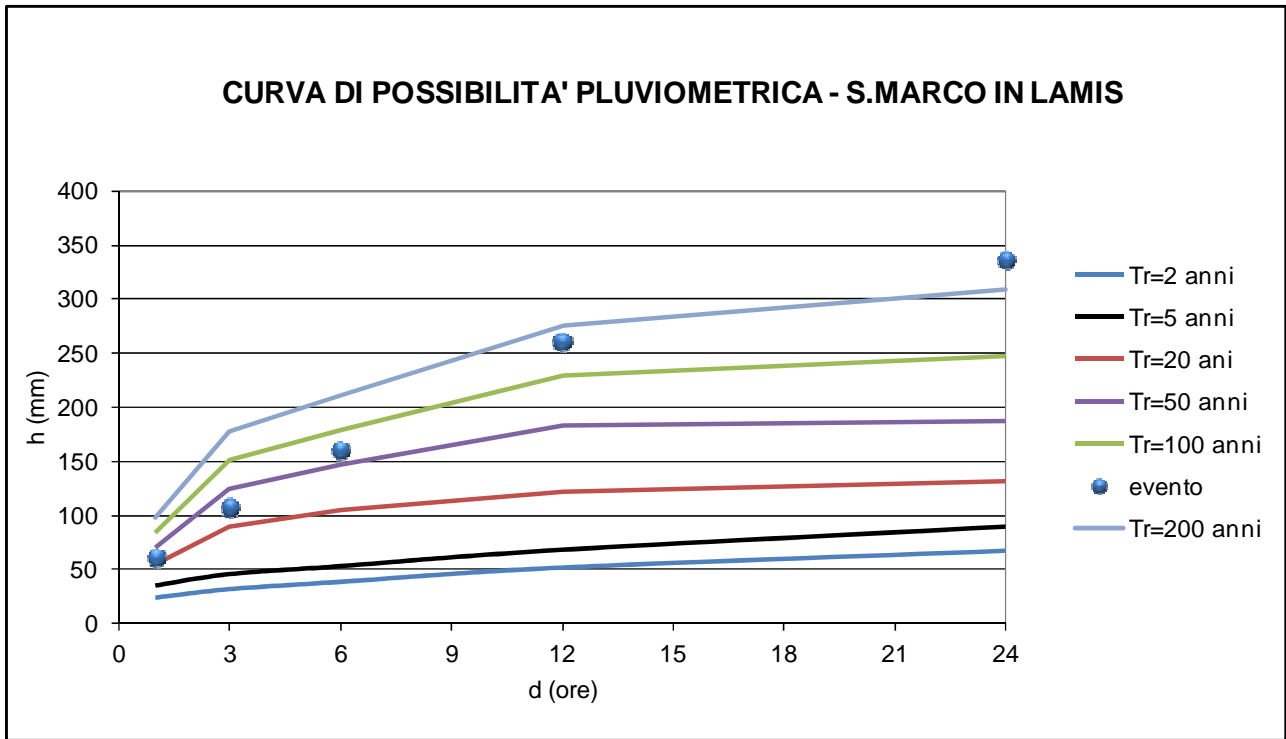
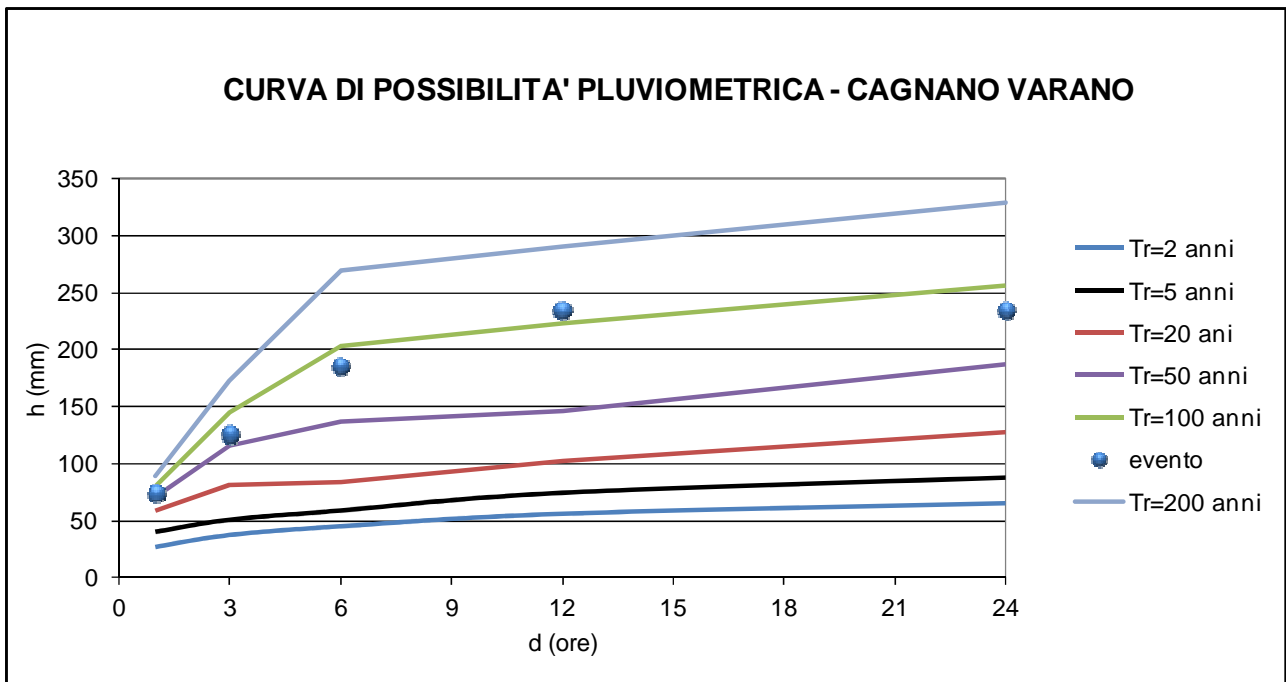
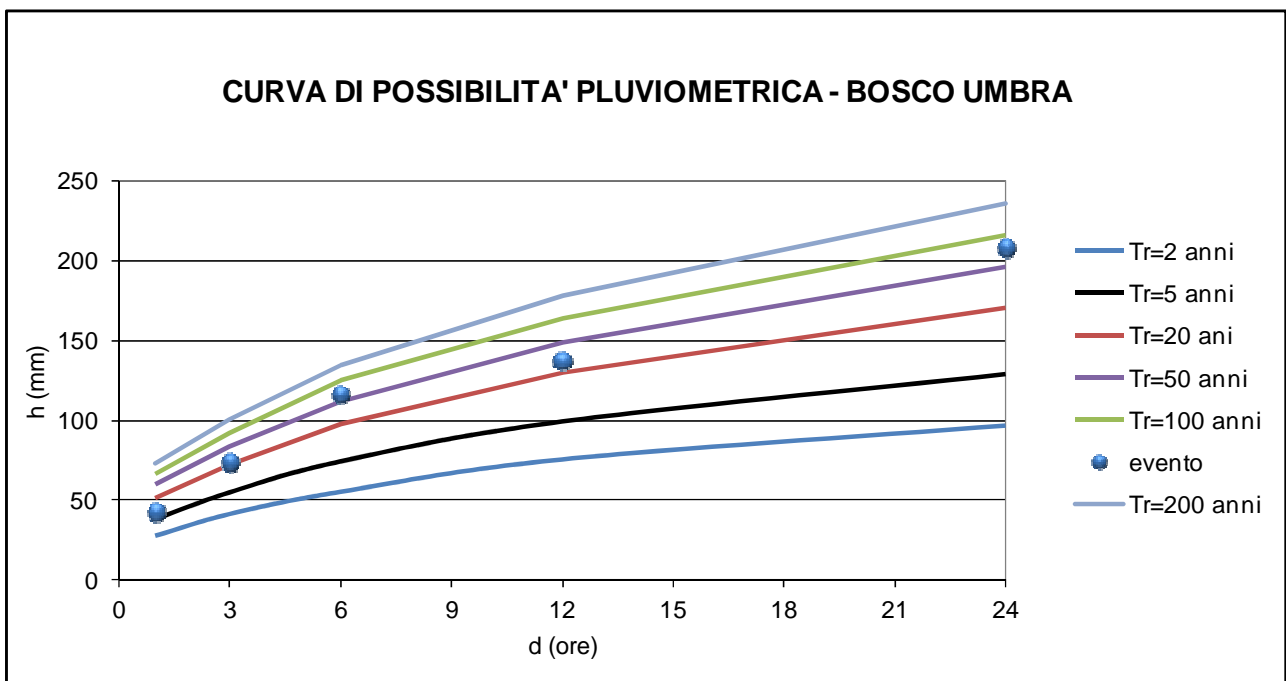
La valutazione dell'eccezionalità dell'evento è stata condotta confrontando i valori delle massime intensità di pioggia (1-3-6-12-24 ore) registrate durante l'evento, per alcune stazioni rappresentative, con le rispettive curve di probabilità pluviometrica (2, 5, 20, 50, 100, 200 anni) (**fig. 4**), ricavate applicando il modello probabilistico a doppia componente (TCEV - Two Component Extreme Value).

Fig. 4 Confronto tra i dati registrati e le curve segnalatrici di possibilità pluviometrica

L'evento pluviometrico che ha colpito il Gargano è da considerarsi eccezionale avendo registrato mediamente tempi di ritorno $Tr \geq 100$ anni e puntualmente $Tr \geq 200$ anni (S. Marco in Lamis). L'analisi delle precipitazioni, condotta in termini statistici, evidenzia come le precipitazioni siano risultate critiche per tutte le durate e abbiano superato, per alcune stazioni, i valori massimi storici osservati alle durate 6-12-24 ore e 5 giorni.

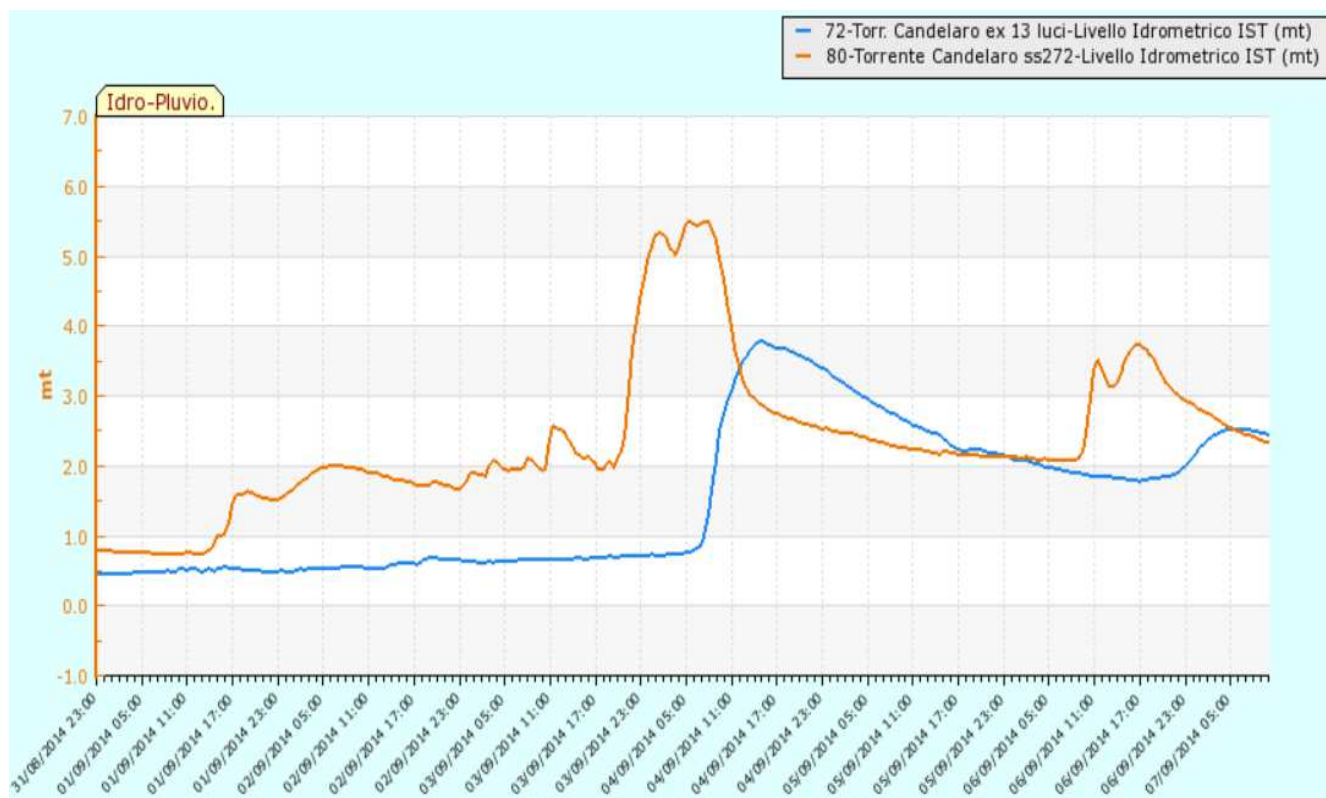
Dalle rilevazioni degli idrometri si è osservato il transito di una piena che al colmo ha raggiunto un livello idrometrico pari a 5.5 m il giorno 04/09/2014 ore 9.00 alla stazione di monitoraggio ubicata in corrispondenza della SS 272 (massimo storico) e di 3.77 m il giorno 04/09/2014 ore 16.00 alla stazione della SP 60 (fig. 6).

Fig. 6 – Idrogrammi di piena registrati alle stazioni di misura dei livelli idrometrici.

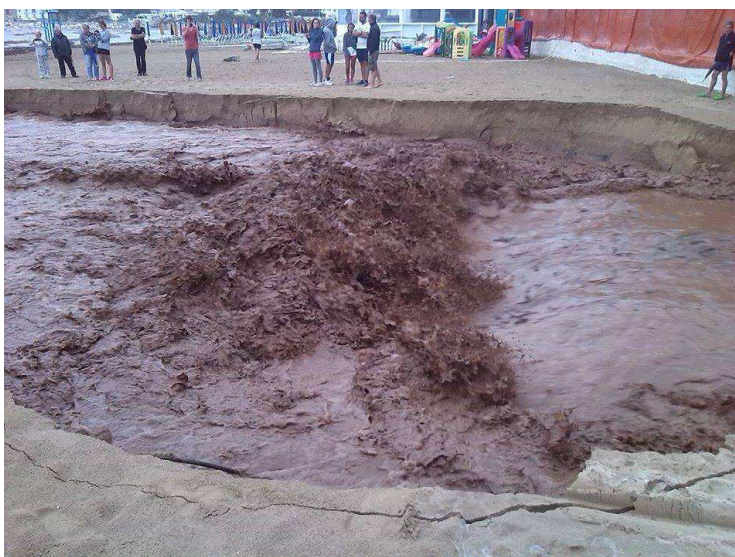
Le abbondanti precipitazioni hanno determinato l'esonazione dei torrenti Ulse e Calena che attraversano il centro abitato. L'innalzamento dei livelli idrometrici dei torrenti ha determinato il sormonto di alcuni attraversamenti e l'isolamento di alcuni nuclei abitativi e strutture ricettive quali villaggi e campeggi posti sulla costa. Numerose famiglie evacuate e 1 morto.

Piena del torrente Calena

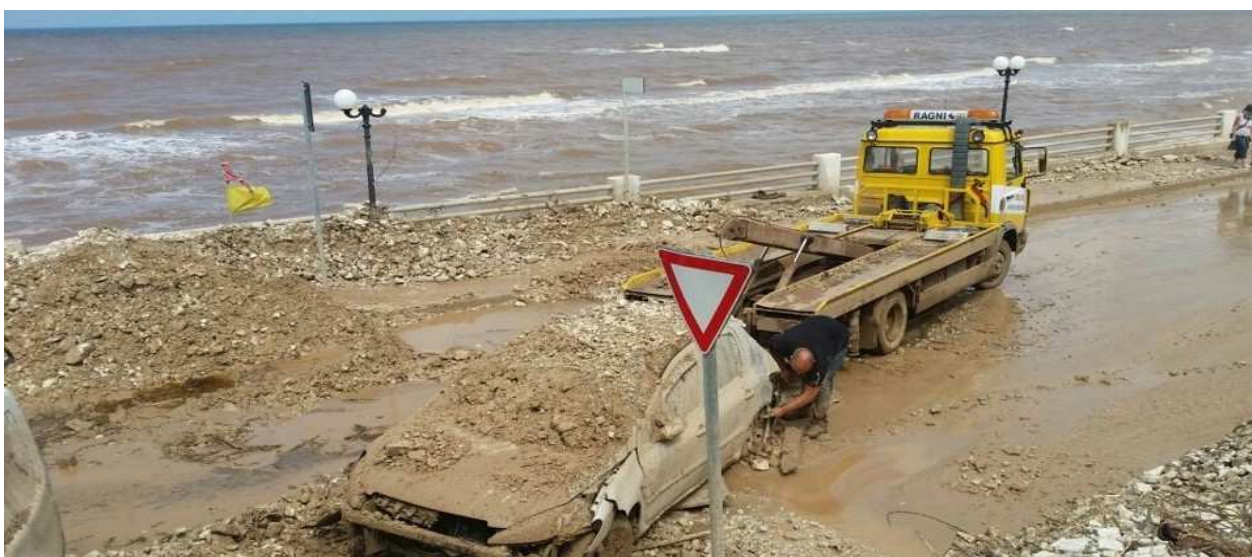
Gli eventi piovosi hanno determinato una situazione critica su tutto il territorio comunale e in particolar modo nella zona di Calenella dove circa 1000 persone sono rimaste bloccate all'interno dei campeggi. La frazione marina S. Menaio è stata invasa da detriti. La strada foresta umbra-Vico è rimasta bloccata per frana e sulla SP52 bis del mandrione si sono riversati notevoli quantità di detriti.

Località S. Menaio invasa dai detriti

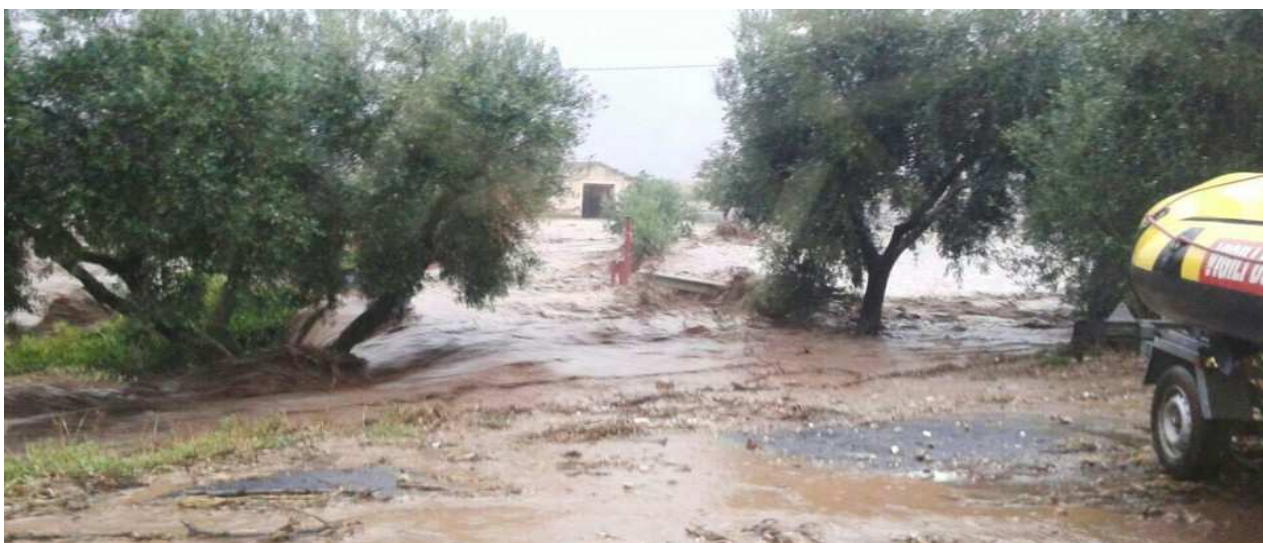
Gli eventi piovosi hanno determinato estesi allagamenti su tutto il territorio comunale, una frana in prossimità della SP50 direzione Carpino. Un morto.

Comune di Carpino: campagne allagate

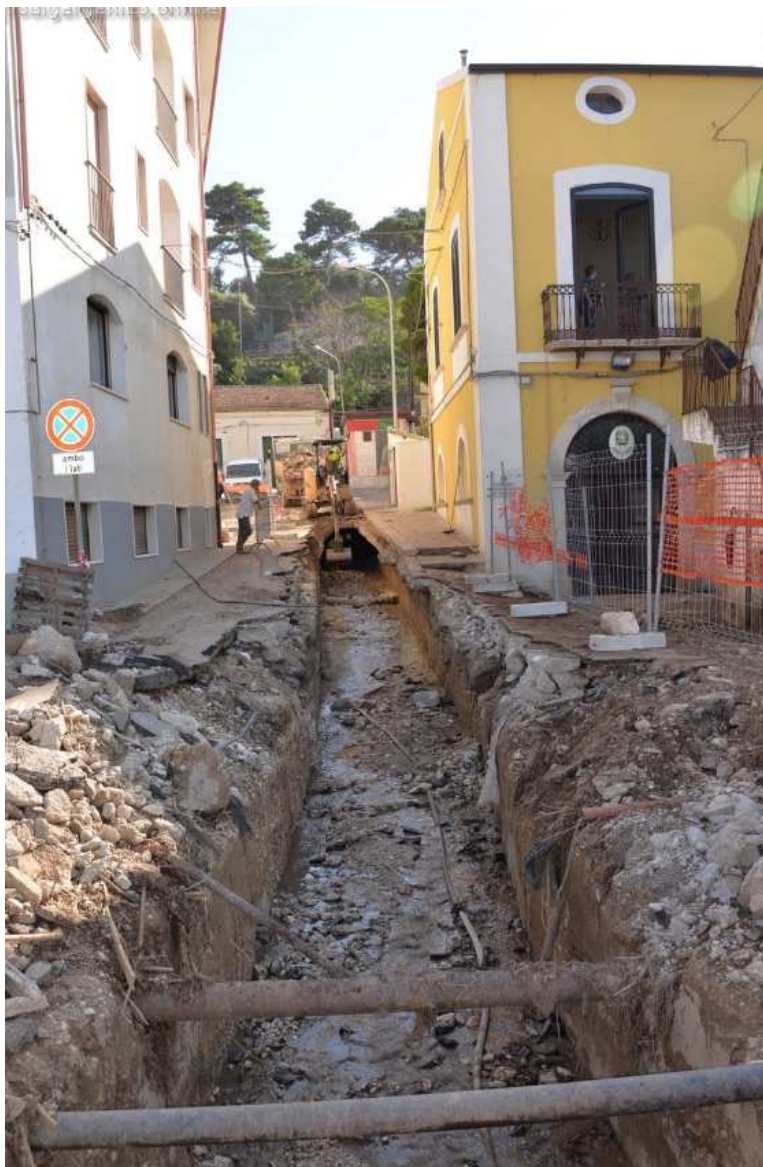
A causa delle forti precipitazioni il torrente Romandato è esondato interessando la SS 89, il Canale del Pincio che attraversa la marina di Rodi è stato intasato da detriti così come la strada Rodi-San Menaio.

Rodi Garganico: Canale del Pincio

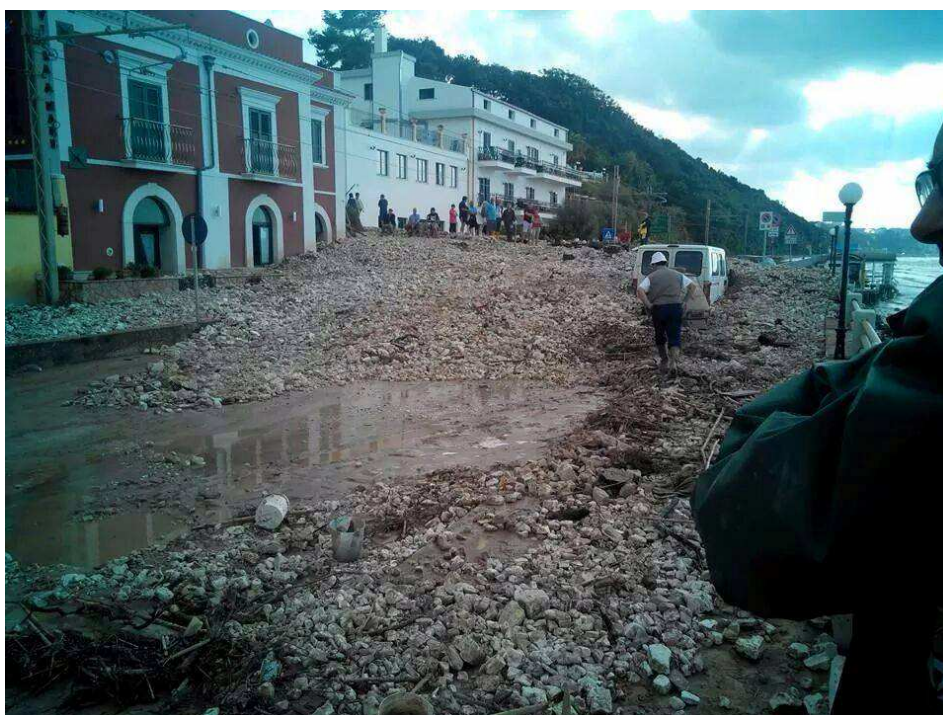
Rosi Garganico: litorale invaso dai detriti

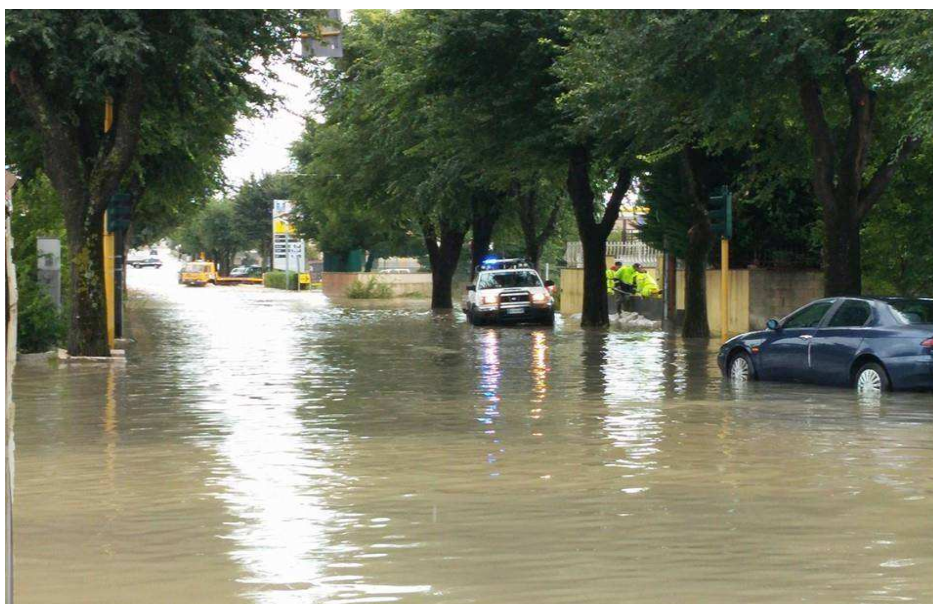
Gli eventi piovosi che hanno colpito il territorio del comune di S. Giovanni Rotondo hanno determinato estesi allagamenti nella parte bassa dell'abitato ed hanno generato forti criticità sui versanti settentrionali quali frane di piccole e medie dimensioni, nonché il dissesto della rete viaria extraurbana. Evacuati 45

S. Giovanni Rotondo: allagamenti centro urbano

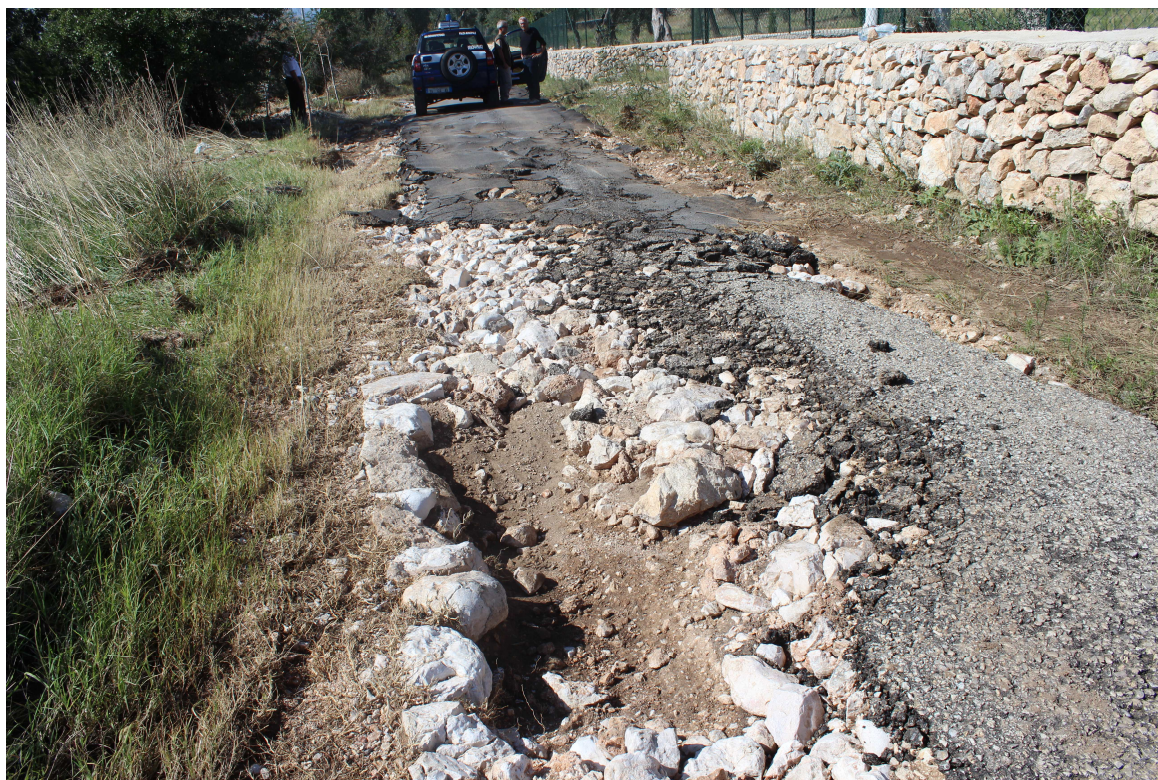
S. Giovanni Rotondo: danni alla viabilità rurale

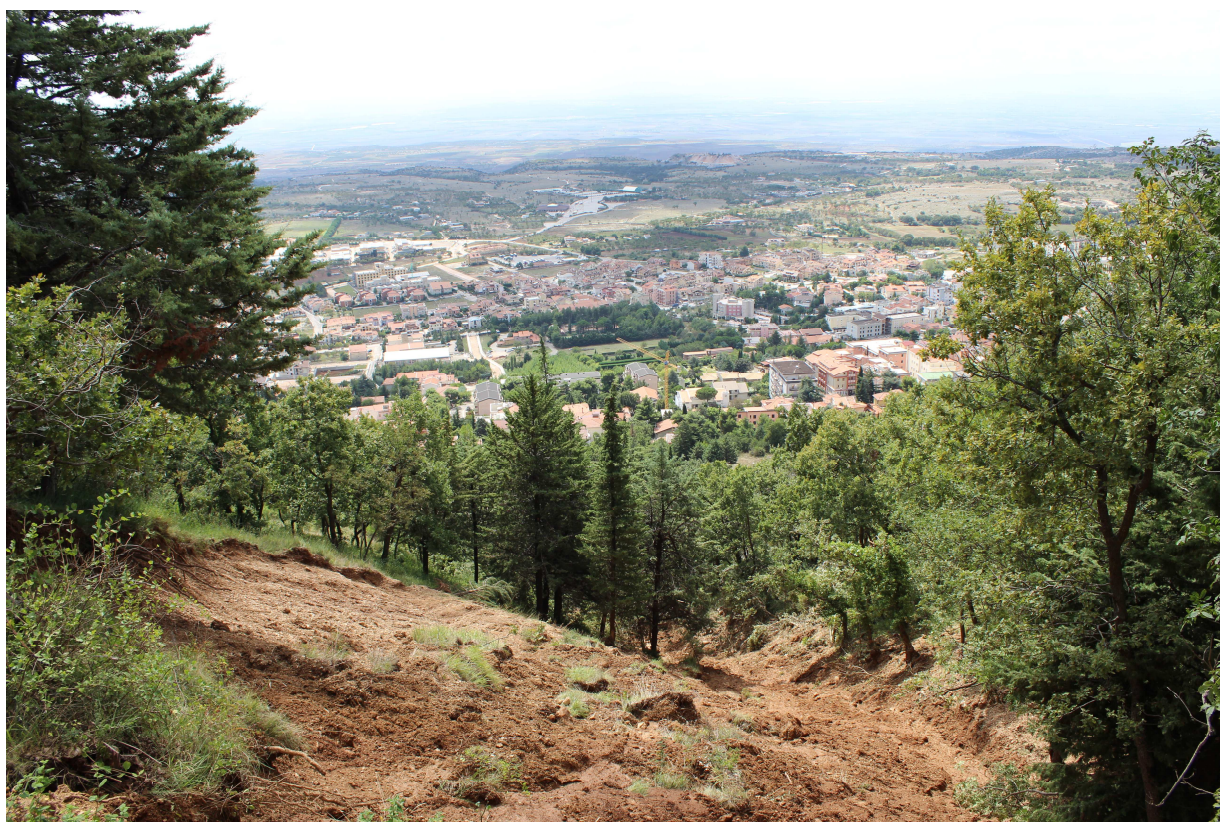
S. Giovanni Rotondo: frana a monte dell'abitato

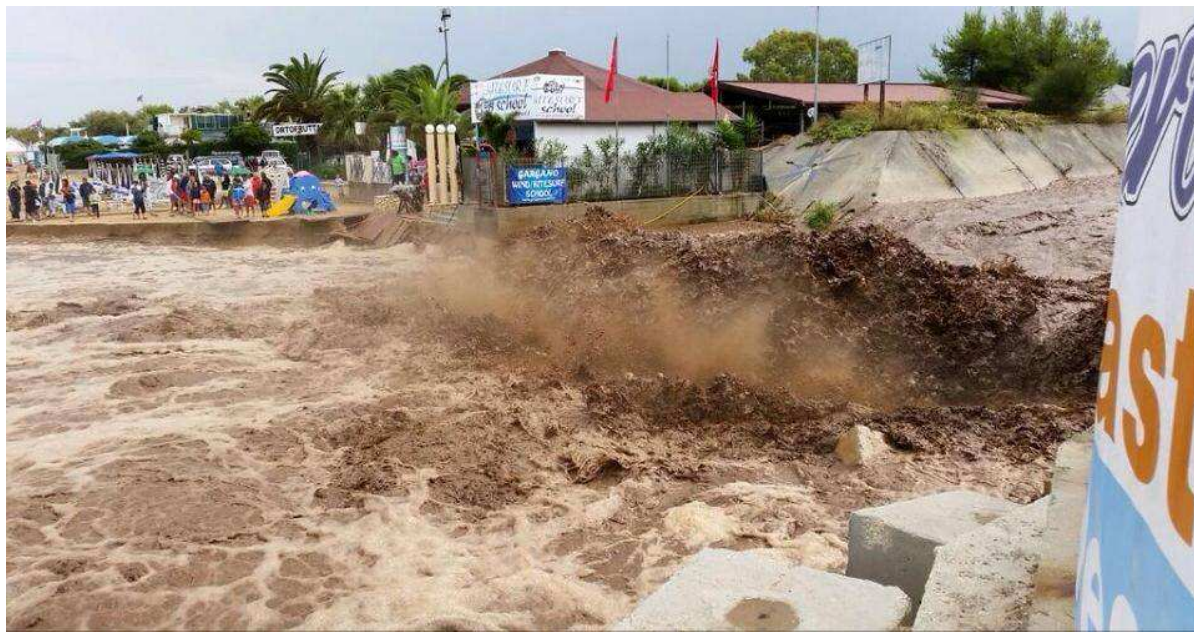
Gli eventi piovosi che hanno colpito il territorio del comune di Vieste hanno determinato estesi allagamenti nel centro abitato e negli insediamenti turistici costieri in località S. Maria di Merino.

Vieste: litorale invaso da acqua e fango.

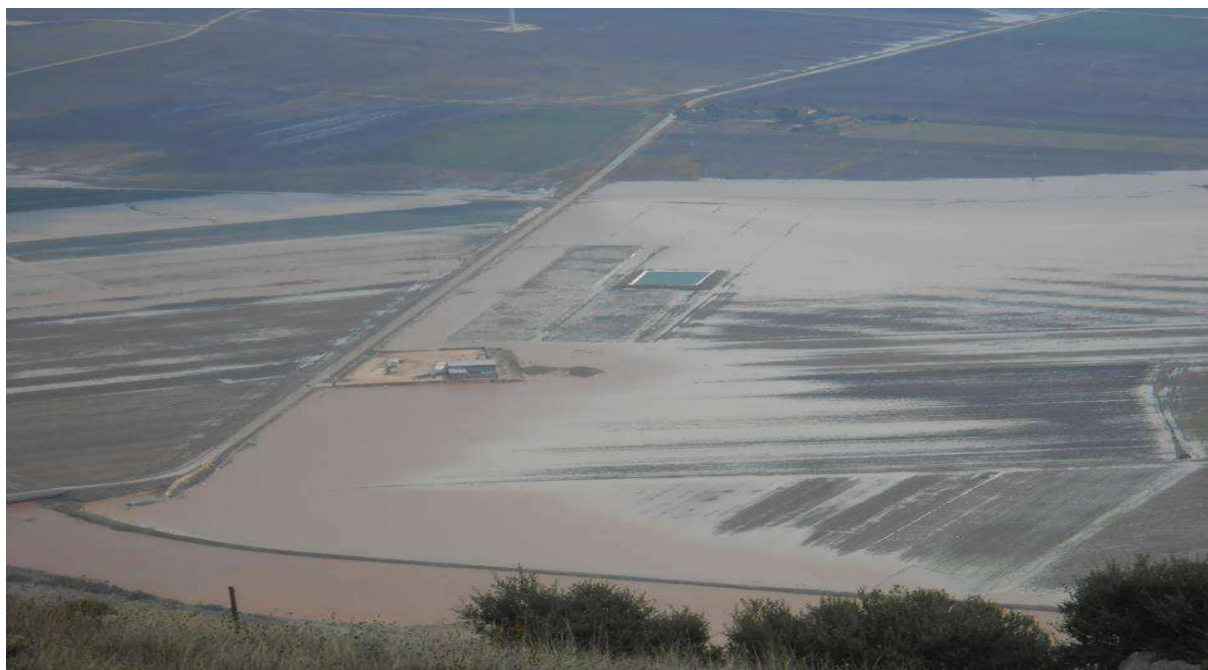
L'esondazione del torrente Candelaro ha determinato alcune rotte arginali, l'allagamento di vaste aree agricole e l'interruzione della viabilità extraurbana (SP28).

Esondazione del torrente Candelaro

Esondazione del torrente Candelarò

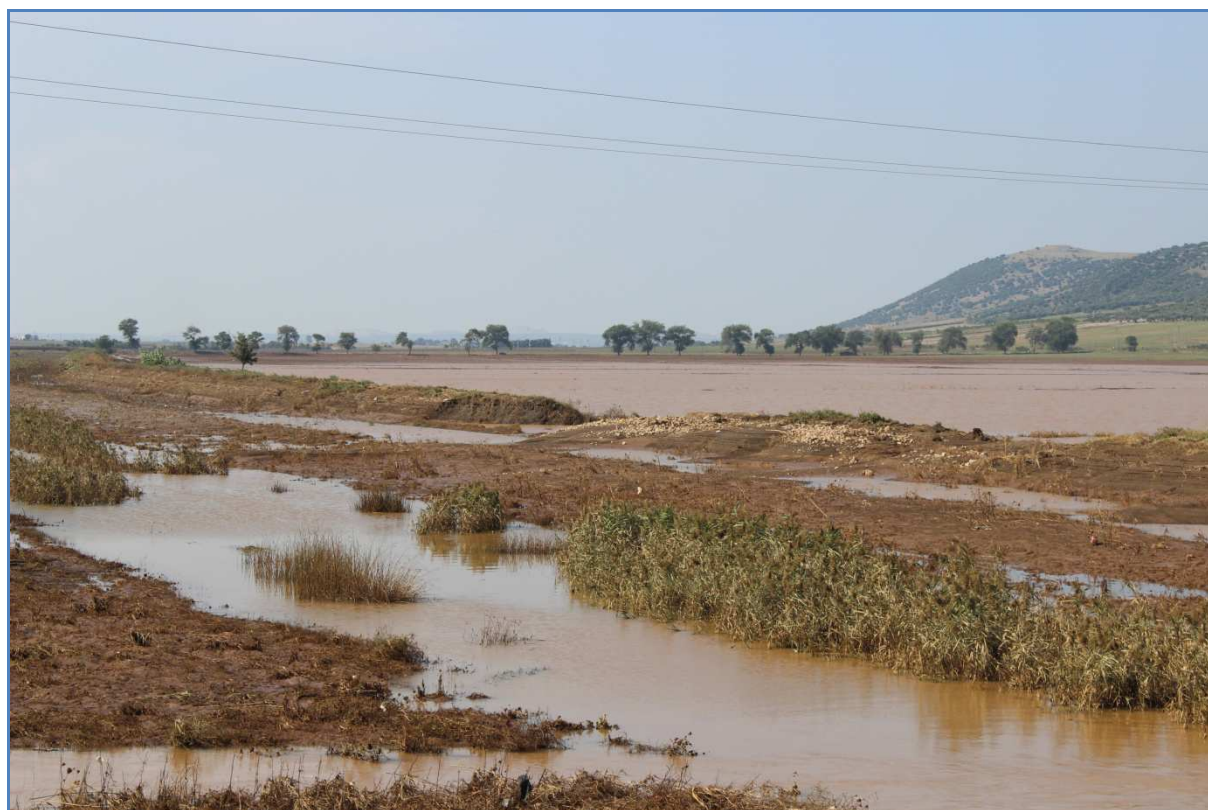
Rotte arginali sul torrente Candelarò

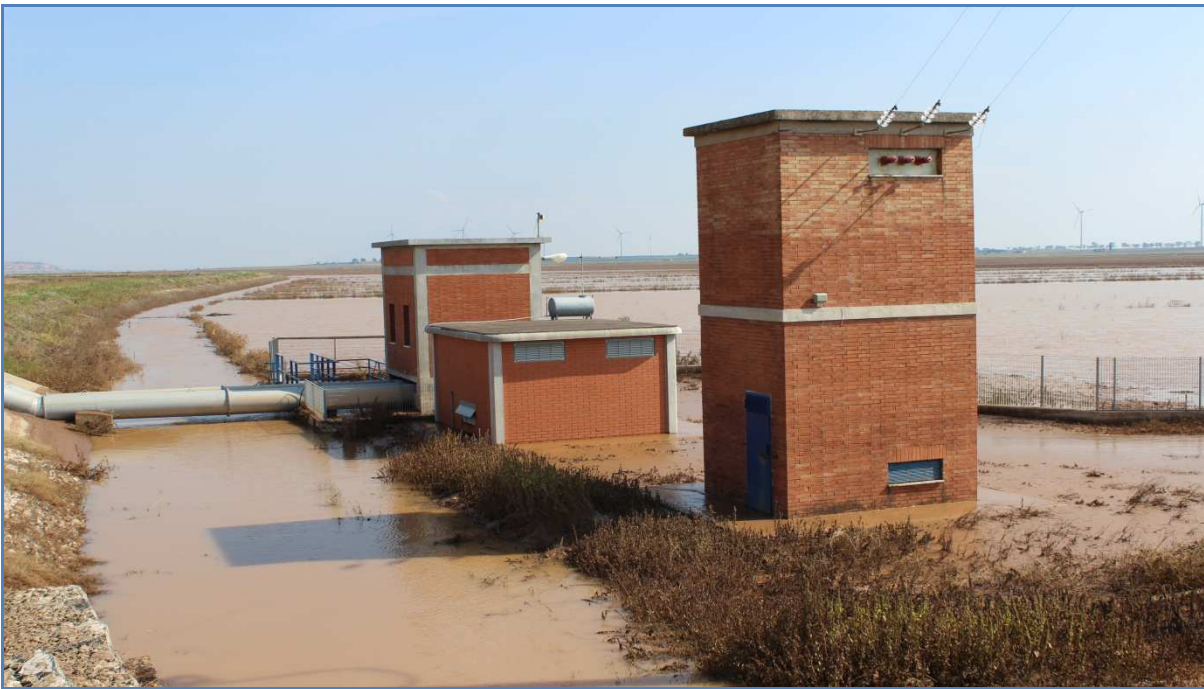
Danni agli impianti di sollevamento dovuti all'esonazione del t. Candelaro
